Fischwanderhilfe beim Kraftwerk Ferlach – Maria Rain

Unternehmen	Gewässer
VERBUND Hydro Power GmbH	Drau
Gewässernummer	Fluss-Kilometer
900470071	474,78 – 484,81
Ziel der Maßnahme	
Herstellung der Durchgängigkeit	
Art der Maßnahme	
Errichtung einer technischen Fischwanderhilfe	
Beschreibung der Maßnahme	
<p>Beim Kraftwerk Ferlach erfolgt die Wiederherstellung der Durchgängigkeit und Fischpassierbarkeit der Drau durch die Errichtung einer 630 m langen, technischen Fischwanderhilfe mit 144 Ort betonbecken. Diese Anlage überwindet einen Höhenunterschied zwischen Ober- und Unterwasser von ca. 21,8m.</p> <p>Zur Ausbildung gelangte ein enature® Multistruktur Slot Beckenpass, der im Vergleich zum Standard-Vertical-Slot-Fischpass eine verbesserte ökologische und ökonomischen Funktion aufweist. Der enature® Fishpass ist für das Fischartenspektrum der Drau ausgelegt und zeichnet sich durch sehr geringe Fließgeschwindigkeiten aus. Durch den Doppelschlitz wird die Wasserbewegung konstant ruhig gehalten, die Strömung Ū-förmig gelenkt und die Energieumwandlung optimiert.</p> <p>Als limitierende Faktoren bei der Planung und Umsetzung der Fischwanderhilfe sind die unmittelbare Nähe zur Freiluftsch

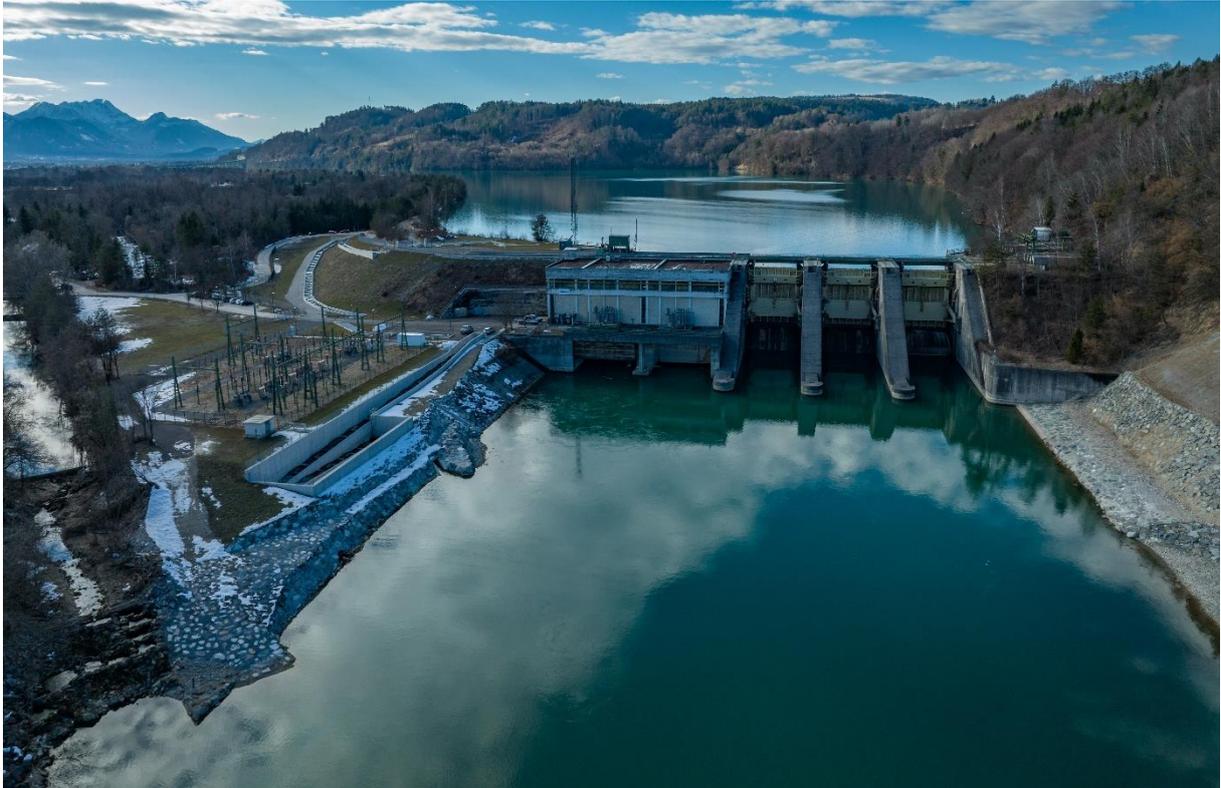
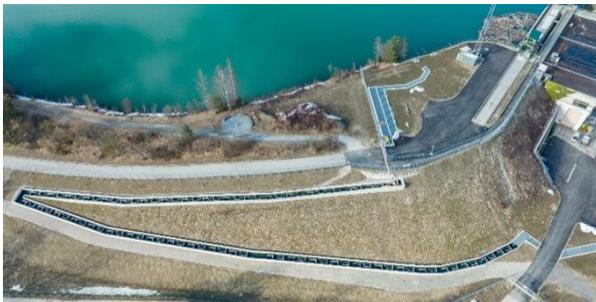
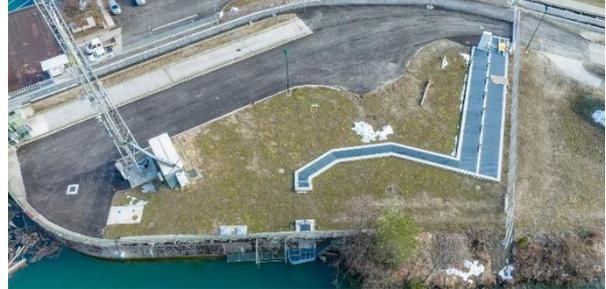
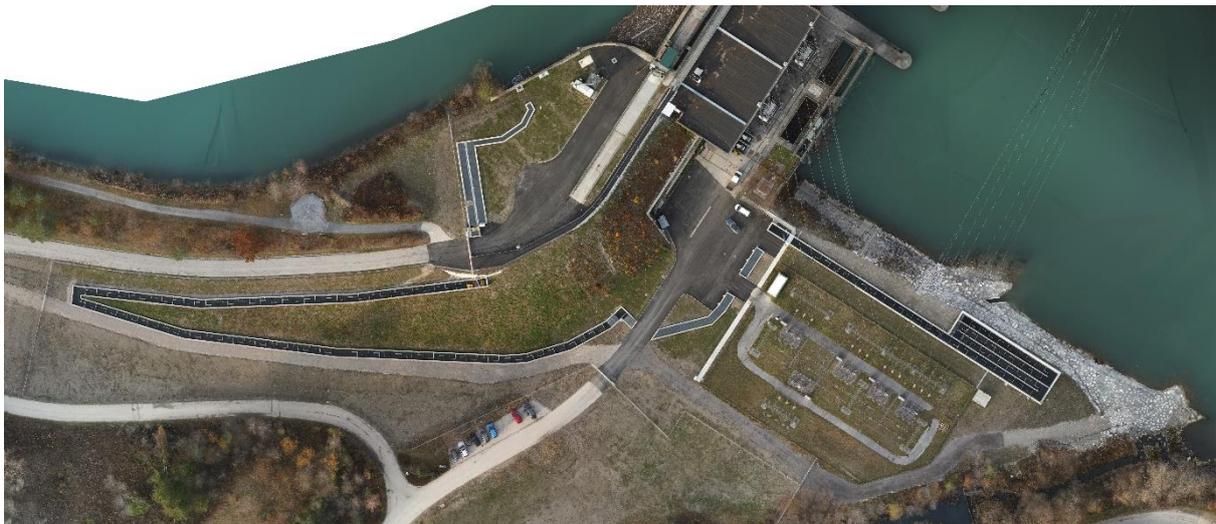
Fischwanderhilfe unterwasserseitig mit Hochwasserschutzmauer und oberwasserseitig mit Verteil-/Ausstiegsbauwerk mit Betreuungssteg und Totholzabwehr
